アイオイ設備工業株式会社

第20回安全衛生大会レポート

安全衛生パトロール点検表 点検日28年6月8日

作業所名	ワークレ王子公園ラグゼ新築工事(元請:株式会社 村上工務店:平野所長)	所在地・概要	神戸市灘畑原通3丁目4-3 RC造地下1階・地上4階建・ファミリー20戸・延床面積1874m ²		
工期	H27.5.22~H28.8.26	進捗状況	外構・屋外吹付中・4階造 作中	アイオイ 設備工業 点検者	中地課長・三木
パトロール協力業者	木下保温工業(木下氏) ユーシン工業(原田氏)	施工業者	酒田設備(酒田氏)		
		当日作業	屋上消火配管		
		作業員数	一人

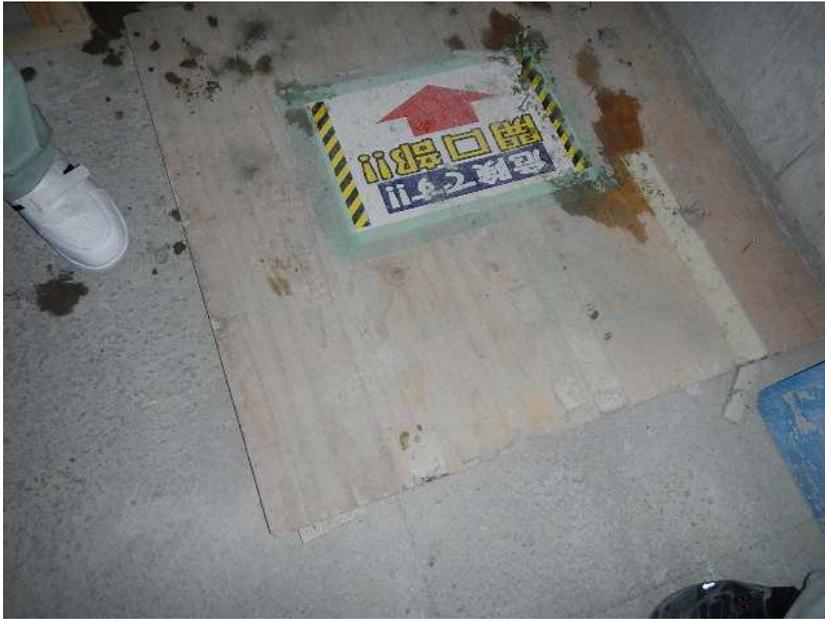
【施工管理値】1階床開口
養生状況

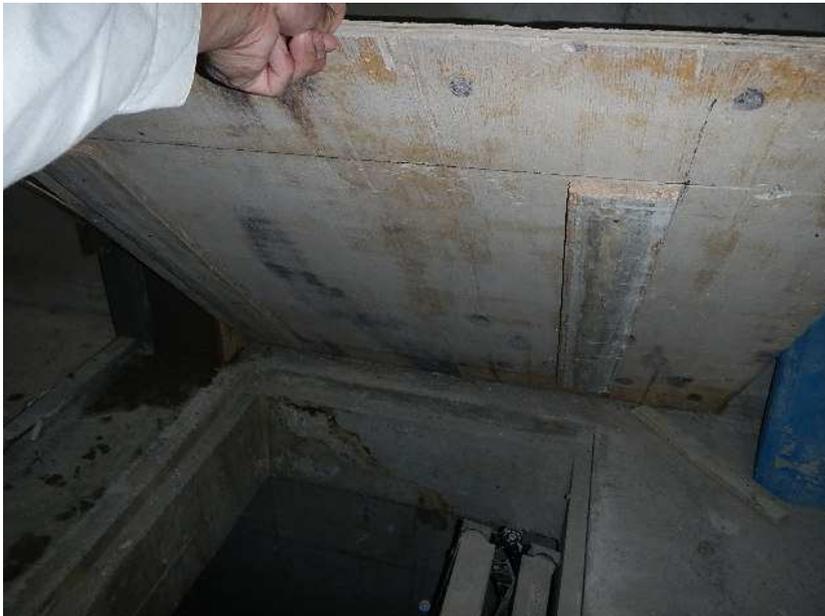
【施工管理値】1階床開口
養生状況 ずれ止め設置

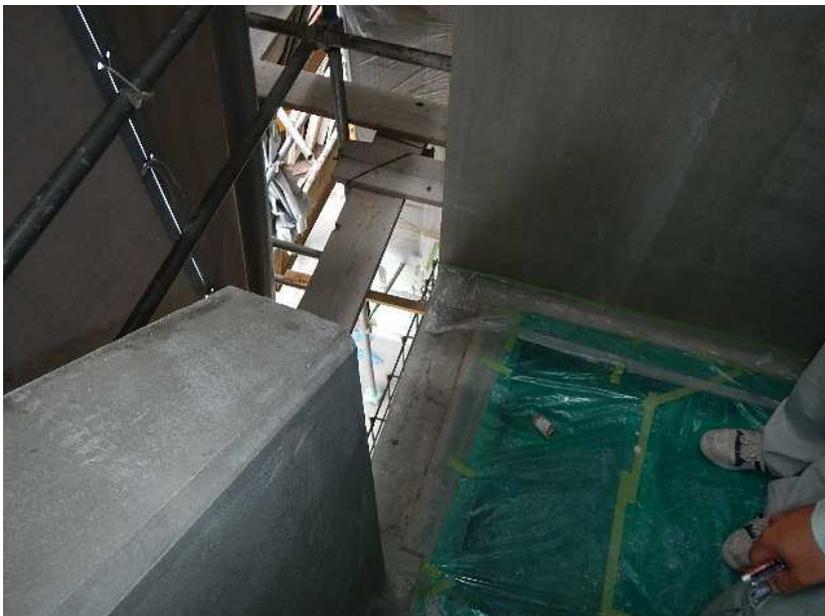
【施工管理値】階段室開
口部

【請負者説明文】手すり
設置を元請にお願いしま
した。

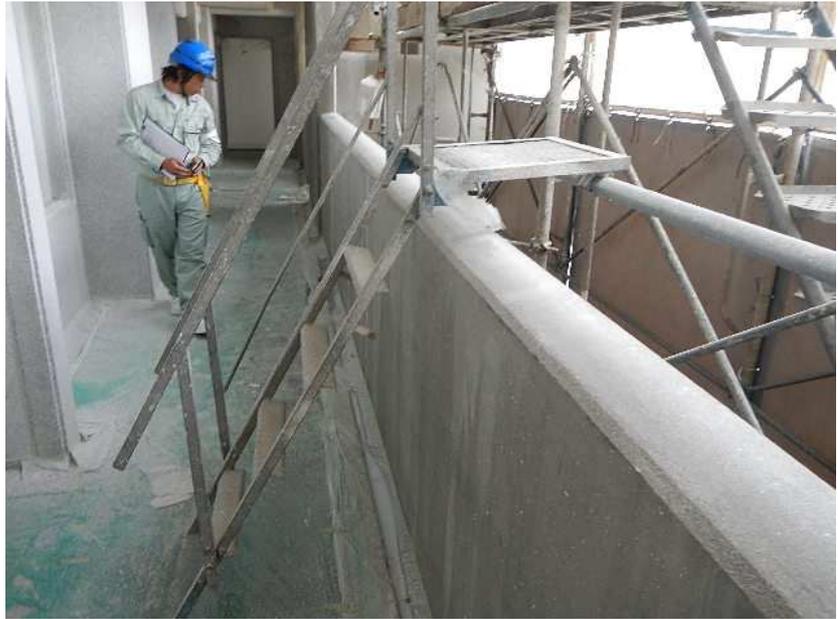
【施工管理値】足場昇降
階段設置状況

【請負者説明文】問題な
いし。

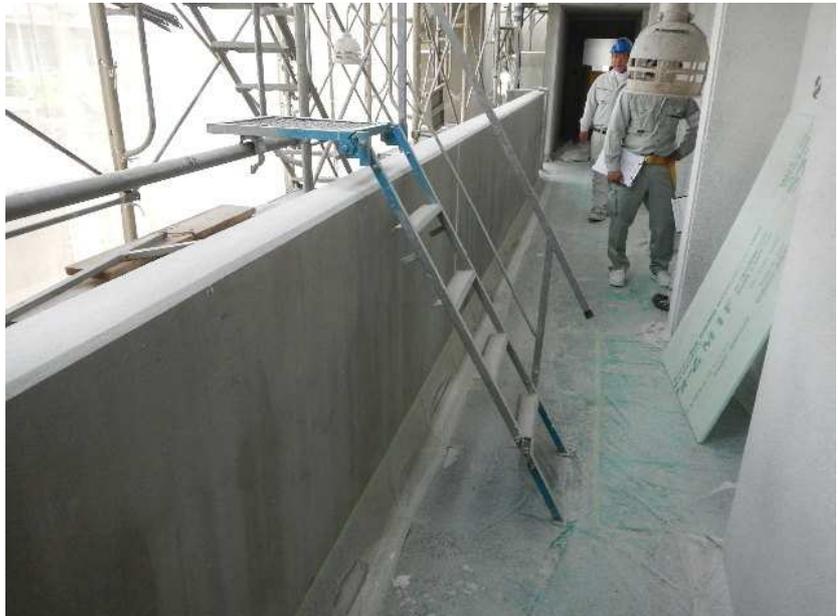
【施工管理値】足場昇降
階段設置状況

【請負者説明文】片側に
手摺がないため元請けに
設置をお願いしました。

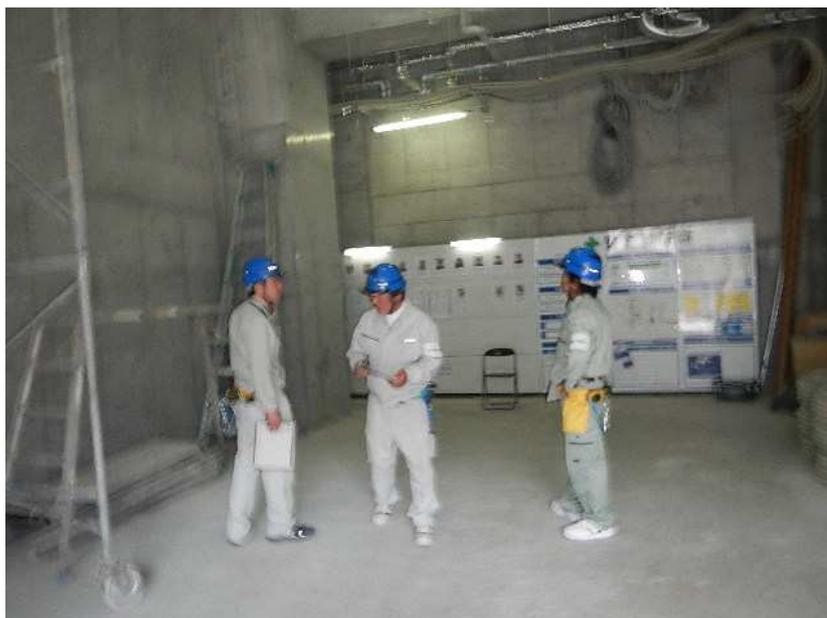
【施工管理値】1階エント
ランス状況

【請負者説明文】非常に
きれく清掃されている。

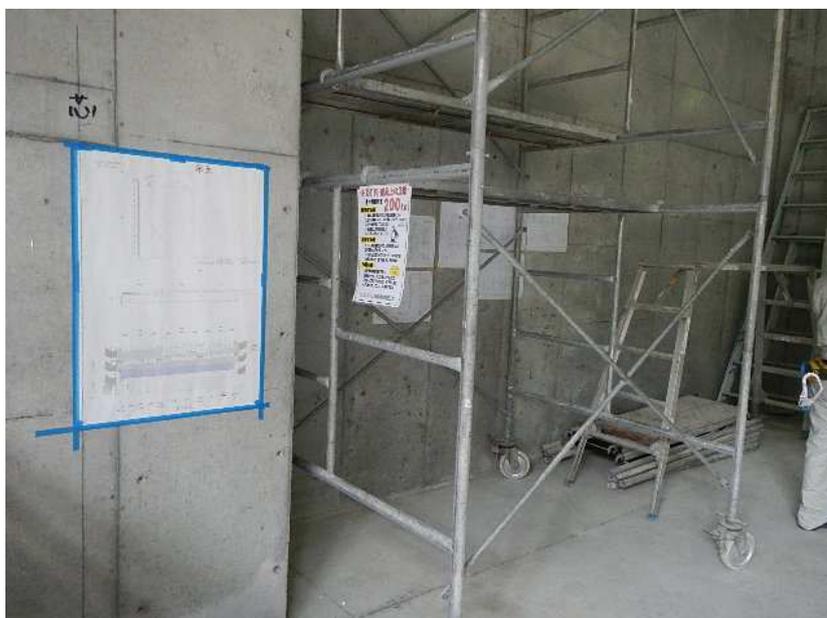
【施工管理値】ローリン
グ足場の掲示状況

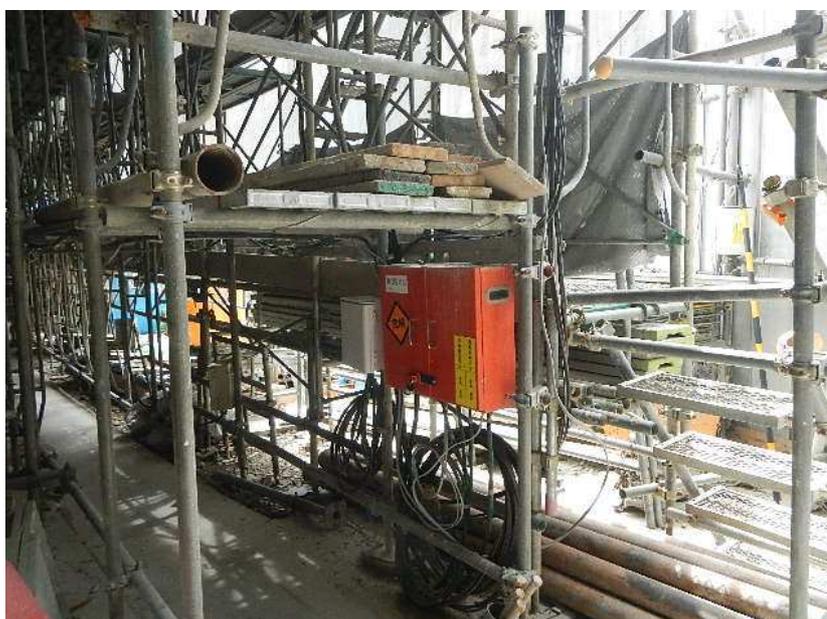
【施工管理値】足場下の
通路状況

【請負者説明文】資材等
がなく通りやすい。

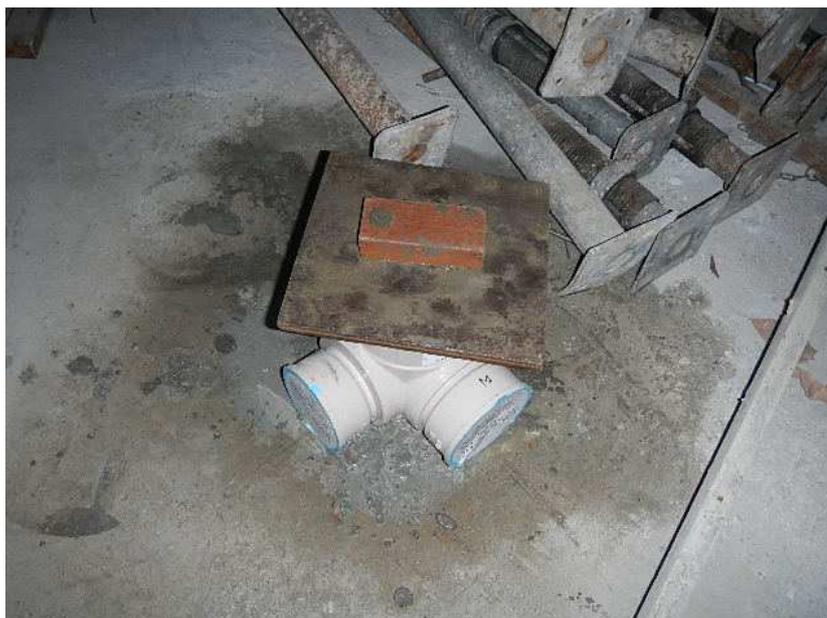
【施工管理値】11階住戸
内状況

【請負者説明文】型枠解
体時には、排水集合管が
上がっており下階の水じ
まい、開口のまま放置等
は、されてなく問題なし
。

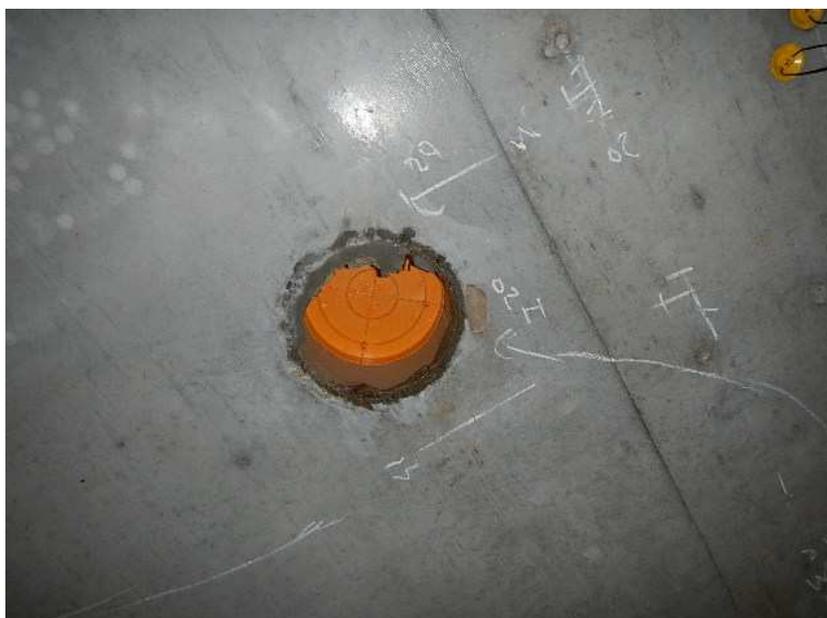
【施工管理値】12階スラ
ブスリーブ養生蓋の設置

【請負者説明文】アンセ
ン（既製品）を設置し踏
み抜き防止をしている。

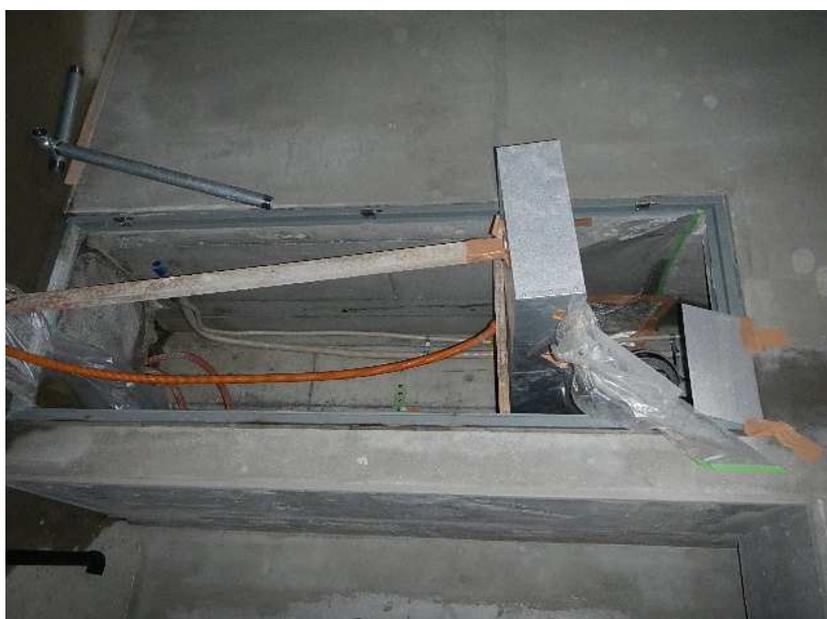
【施工管理値】10階共用
廊下

【請負者説明文】上階か
らの漏水対策 現場員の
努力が見受けられる。

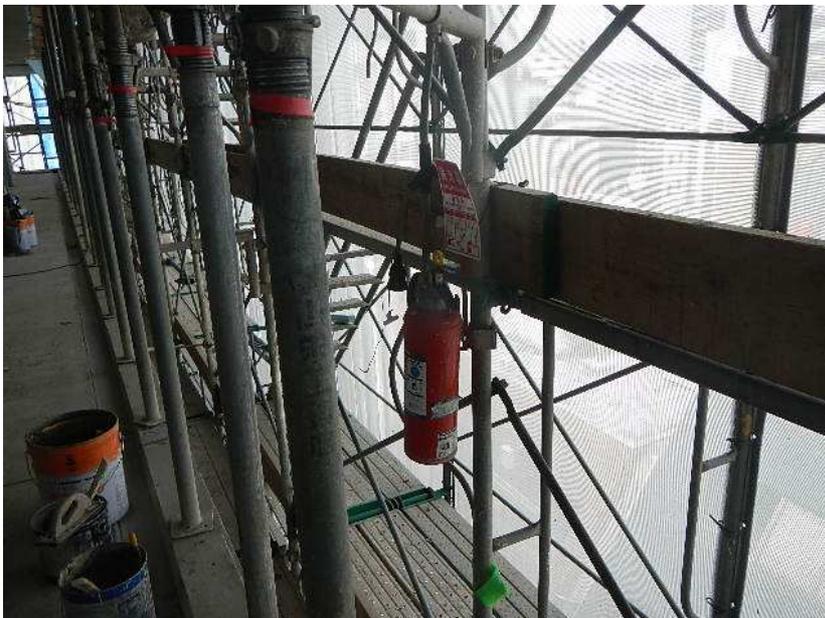
【施工管理値】バルコニ一面足場に消火器設置

【請負者説明文】足場に設置しておけば勝手易に移動できないのでいざとゆう時なくなっていることがなくとても良い。

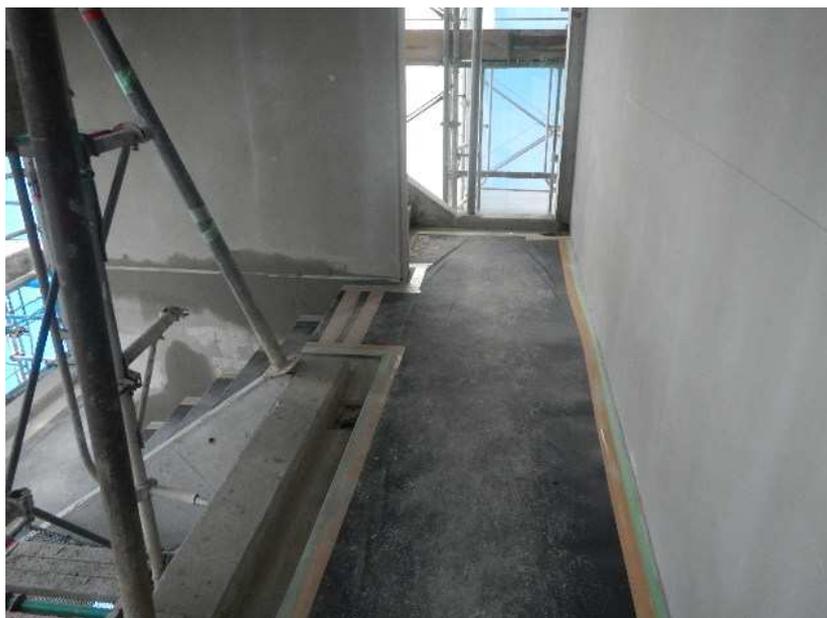
【施工管理値】外部階段
室廊下状況

【請負者説明文】床養生
されており危険なところ
もなく非常にきれいでした。

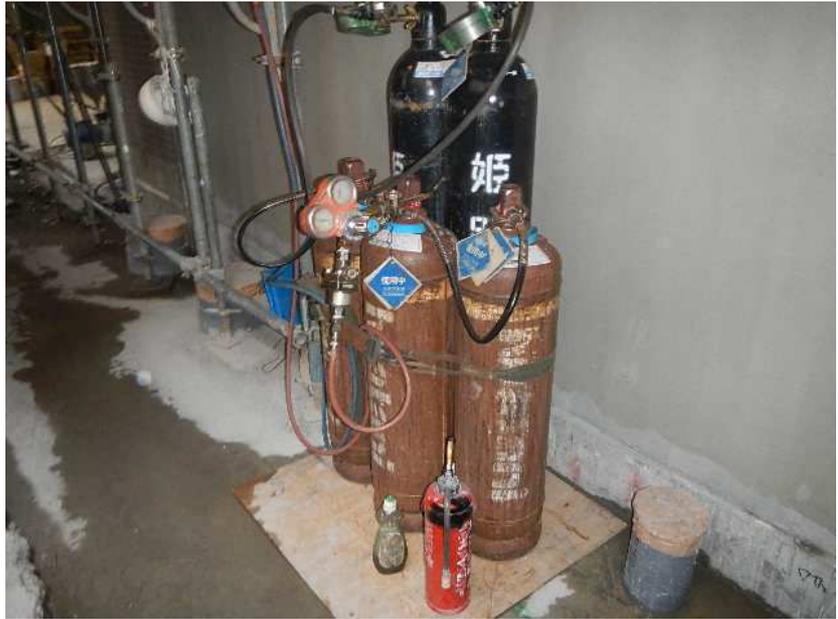
【施工管理値】アセ酸素
の設置状況

【請負者説明文】消火器
、固定状況OK

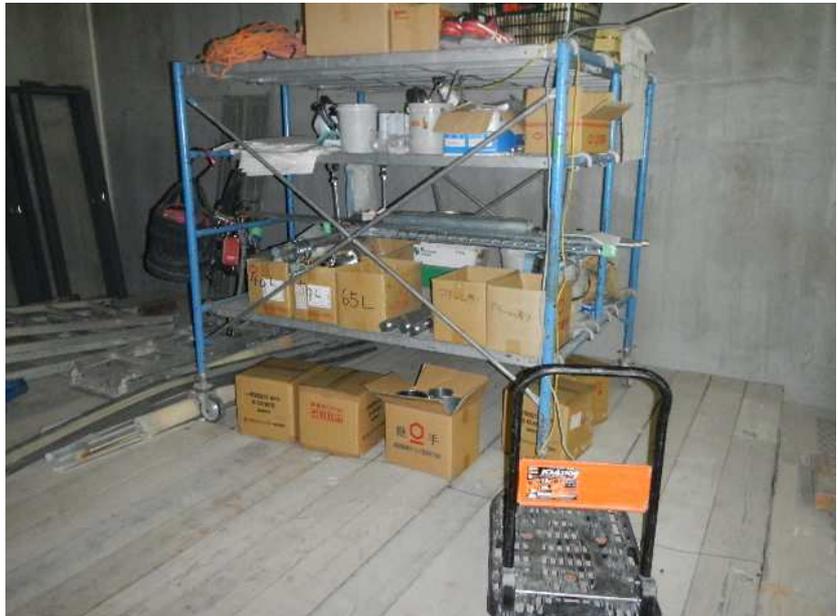
【施工管理値】設備資材
の状況

【請負者説明文】整然と
整理されている。

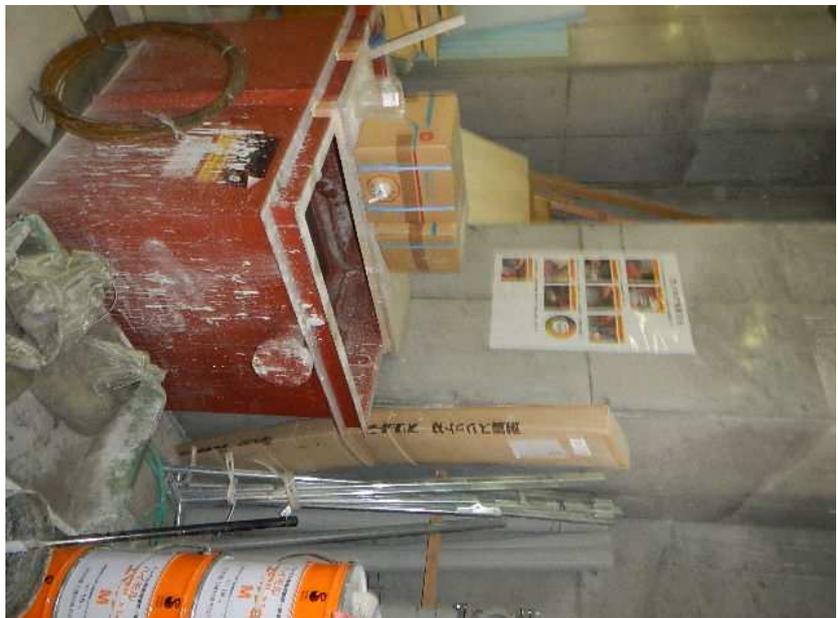
【施工管理値】ノッチタ
ンクの設置状況

【請負者説明文】中和し
てから放流しているの
で問題なし。

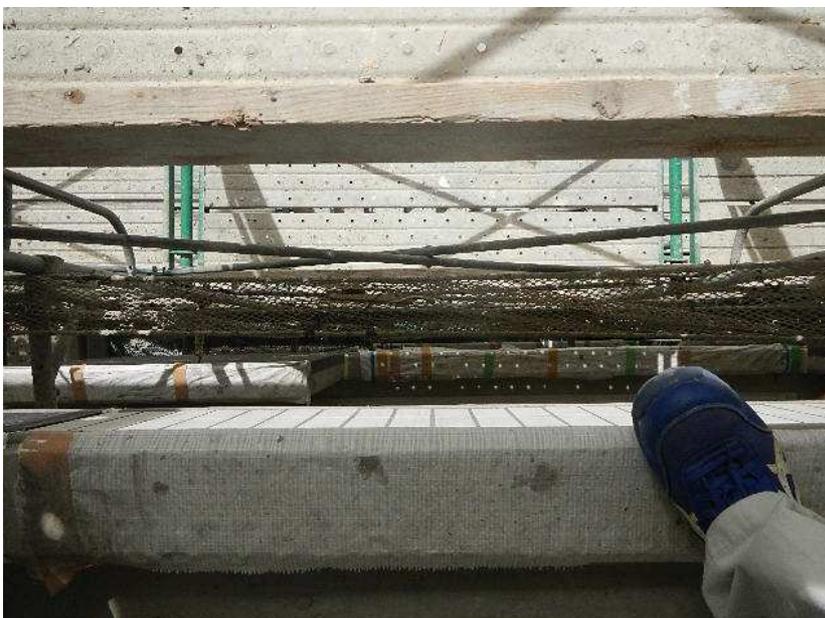
【施工管理値】足場状況

【請負者説明文】水平ネ
ットの設置

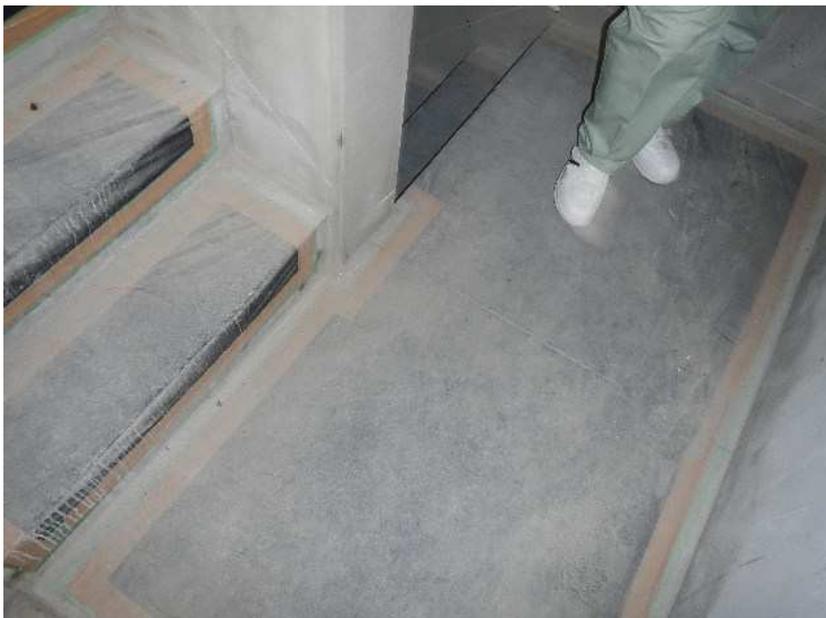
【施工管理値】階段状況
【請負者説明文】養生さ
れており危険要素等無。

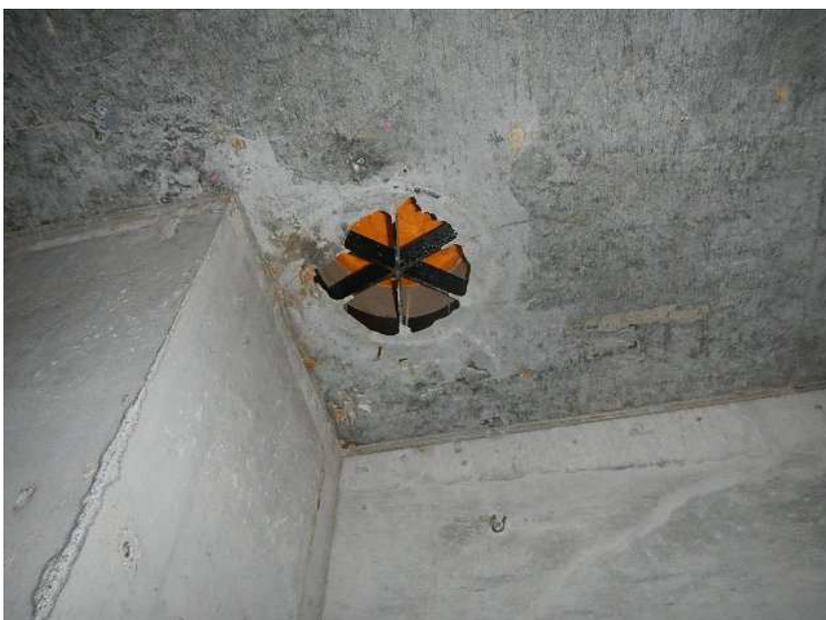
【施工管理値】スリーブ
養生状況

【請負者説明文】下階か
ら確認アンセン設置OK

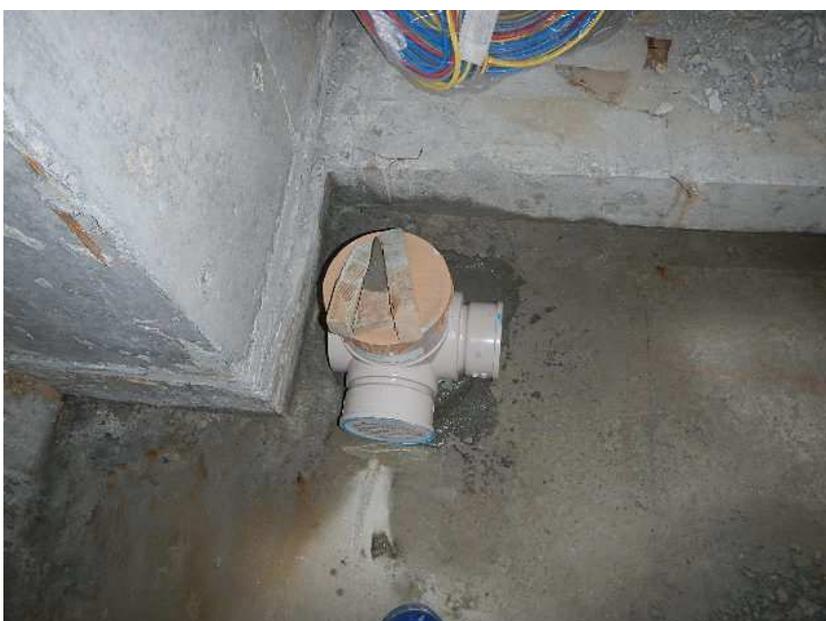
【施工管理値】集合管設
置状況

【請負者説明文】型枠解
体後すぐ集合管設置。

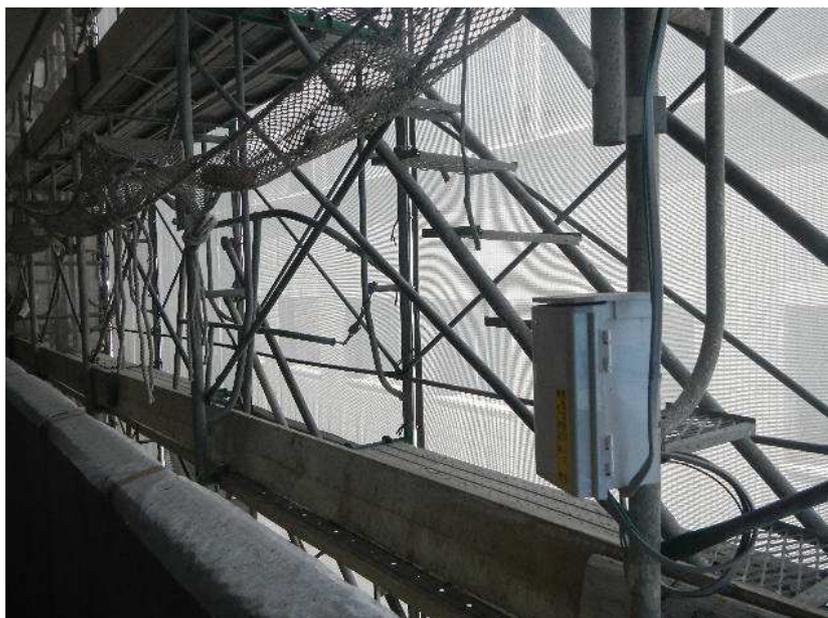
【施工管理値】コンセン
トボックス

【請負者説明文】蓋は、
ちゃんとしまっている
